Politiets nasjonale beredskapssenter på Taraldrud i Ski

Status miljøoppfølging

Månedssrapport april 2018

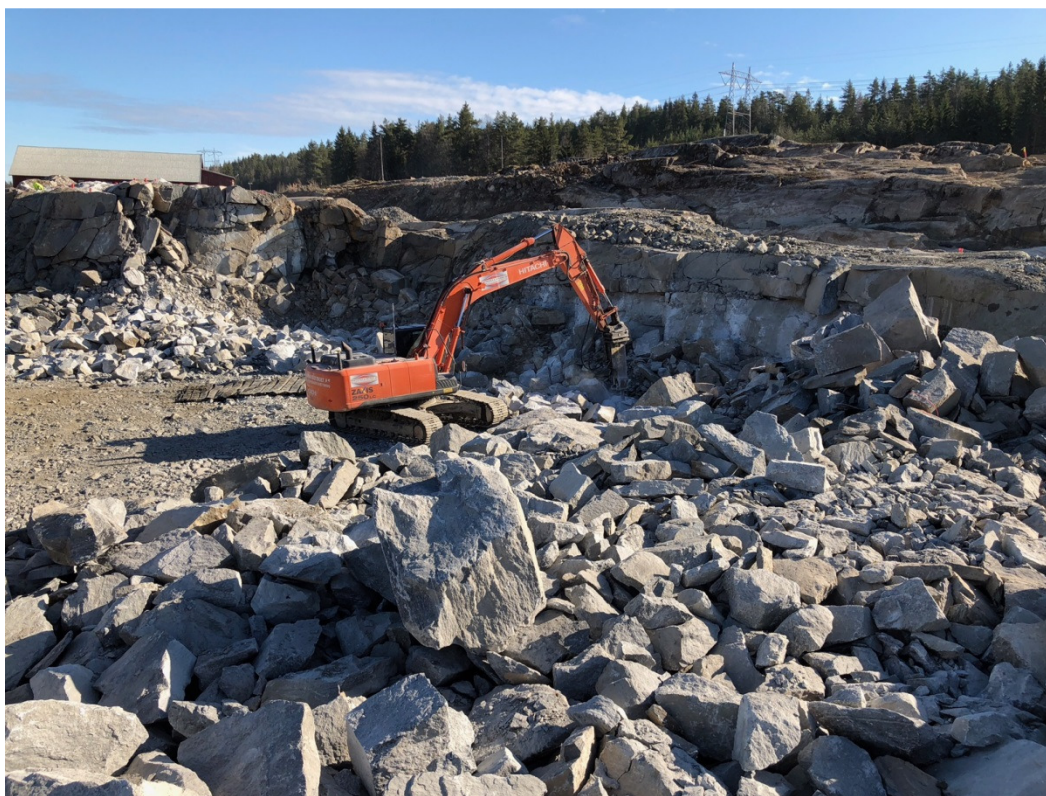
Bilde 1: Sprengningsarbeider for hovedbygget pågår.

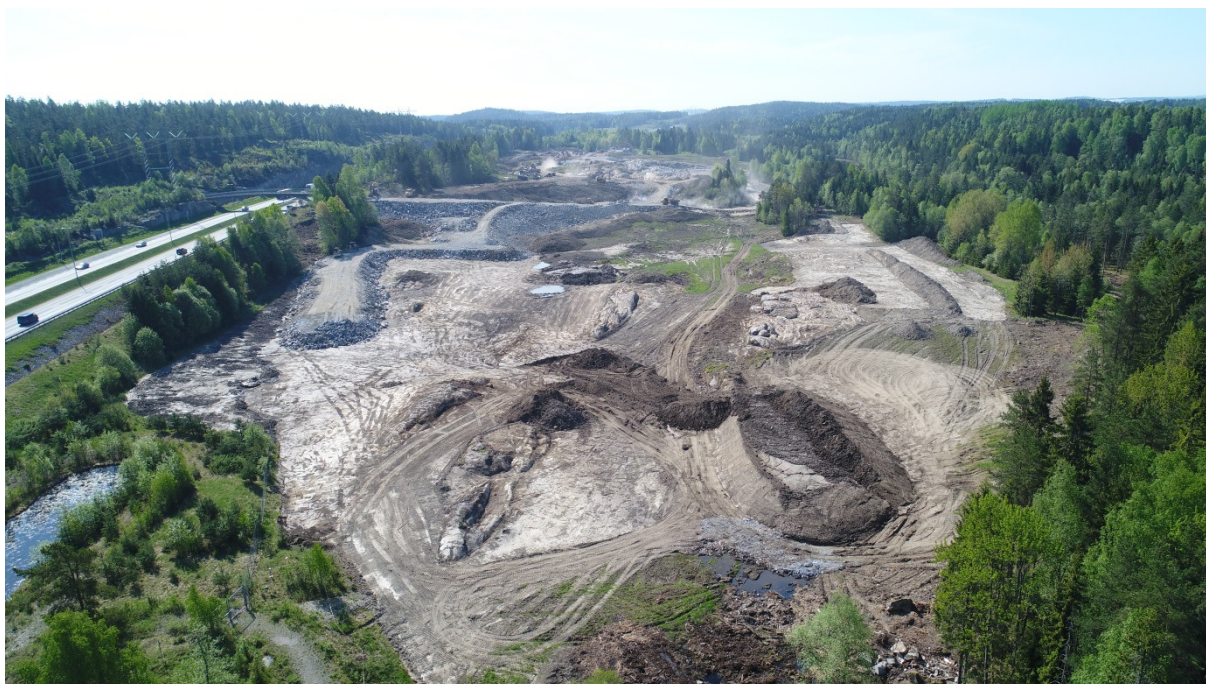
Bilde 2: Matjord er ranket og det pågår arbeid med utlegging av steinmasser i fyllinger

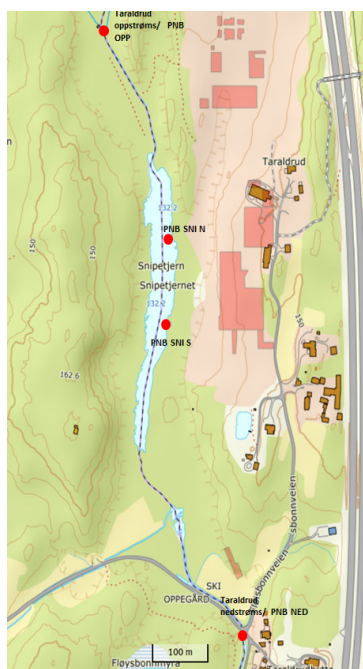
Det gjennomføres ukentlig prøvetakning av Snipetjern og nedstrøms anleggsområdet. Prøvepunkter er vist i Figur 2 nedenfor.

Figur 2. Prøvepunkt for ukentlige vannprøver fra Snipetjern og bekkeløpet nedenfor.

Det er ikke observert tilførsel av partikkelholdigvann fra anleggsområdet til Snipetjern, men det er et eldre overvannsrør som har noe mer partikkelholdig vann som renner ut i tjernet. Alle kummer til dette overvannsrøret er tette og det tilføres ikke vann fra anleggsområdet hit. I den videre overvåkingen er det også inkludert måling av nitrogen og ammonium (NH_4^+). Grenseverdier for vann er vist i Tabell 3.

Analyseresultatene for vannprøver i Snipetjern og vassdraget nedstrøms er vist i vedlagt Excel skjema (vedlegg 2). I skjemaet ligger resultater fra både før og etter oppstart av anleggsarbeider. Resultatene viser at alle målingene er godt under grenseverdiene for suspendert stoff. pH-verdiene er også innenfor grenseverdien og det er lite risiko for dannelse av giftig ammoniakk-gass i vannmassene i Snipetjern. Fra tidligere har man sett at Snipetjern har høyt innhold av nitrogen. Målingene viser også en reduksjon av nitrogen etter snøsmelteperioden, slik som antatt. Konsentrasjoner tilsvarende det som er målt i inneværende periode ble påvist også før anleggsarbeidene startet. Det er ikke store forskjeller mellom oppstrøms og nedstrøms prøver.
